**RISTRUTTURAZIONE E RIQUALIFICAZIONE  
IMMOBILI E SPAZI COMUNALI**

**RELAZIONE TECNICA STATO DI CONSERVAZIONE  
CAPRIATA LIGNEA E SCALA**

**RELAZIONE TECNICA  
SULLO STATO DI CONSERVAZIONE  
DELLE CAPRIATE LIGNEE DELLA SALA  
POLIVALENTE E DELLA SCALA ESISTENTE  
DELL'EDIFICIO DELLE ASSOCIAZIONI**

RISTRUTTURAZIONE E RIQUALIFICAZIONI IMMOBILI E SPAZI COMUNALI

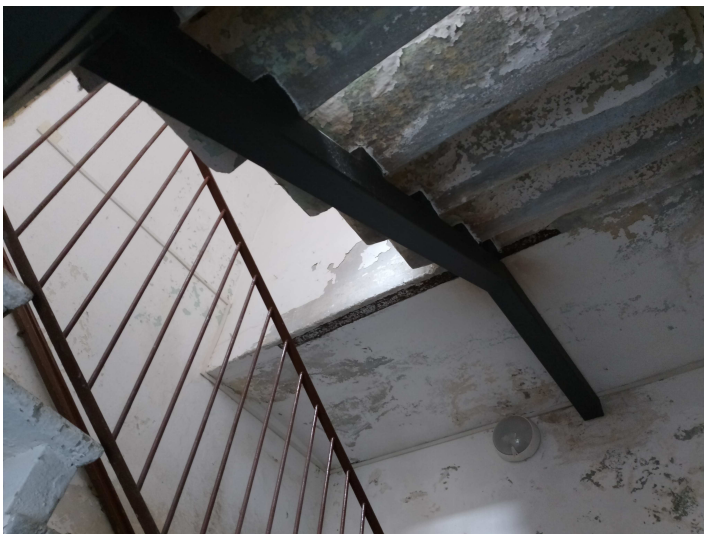
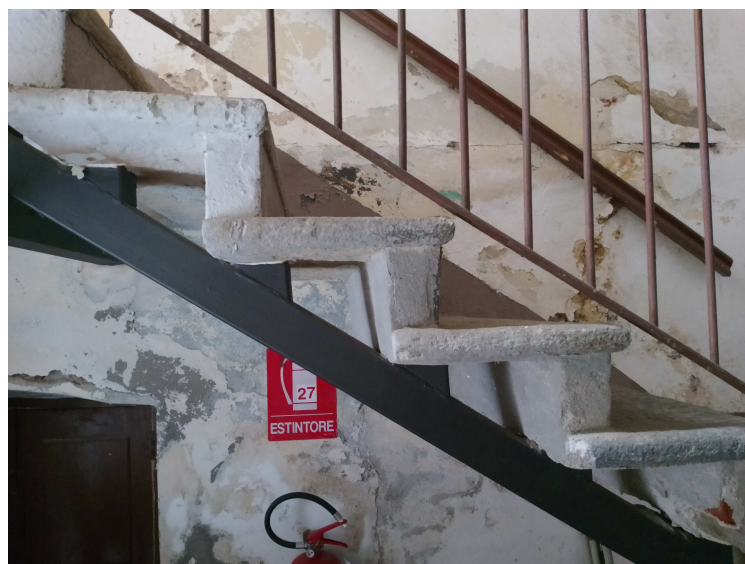
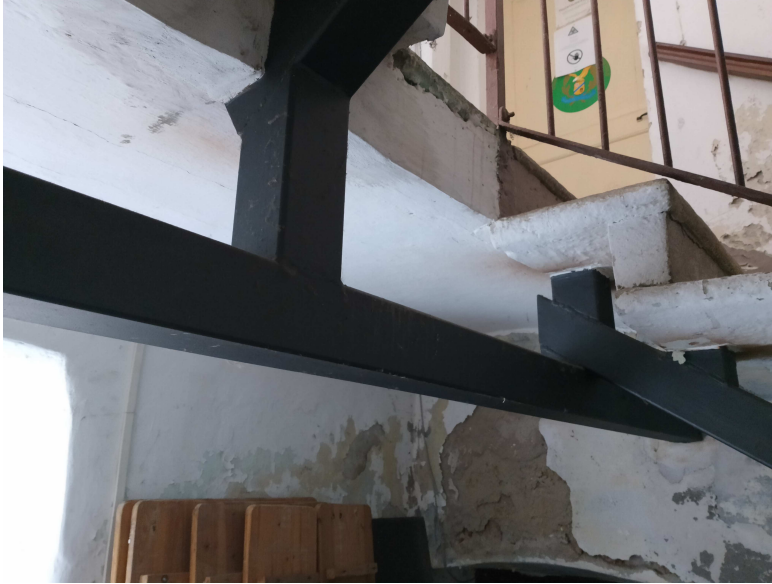
- gli scalini – che costituiscono la struttura medesima – presentano un danneggiamento tale da non garantire più il necessario grado di sicurezza;
- presenza di degrado chimico fisico dell'intonaco delle superfici murarie che ospitano gli incastri delle strutture della scala
- presenza di degrado chimico – ruggine – di alcuni elementi metallici della struttura di consolidamento.
- Presenza di azioni torcenti e di taglio di difficile valutazione in atto su tali elementi .

Sulla base delle indagini, del rilievo e del sopralluogo e delle premesse , si può concludere che vi sono criticità statiche a carico della cala in oggetto tali **DA NON RENDERE EFFICACE** un restauro e/o recupero della medesima ;

Il sottoscritto Manfren Arch. Luca, con studio a Luserna San Giovanni , in Via Volta 3, iscritto all'Ordine degli Architetti di Torino e Provincia al n° 5023. propone con il presente progetto la ricostruzione della medesima con rampante in c.a. - soletta piena di limitato spessore – vincolata alle estremità tramite incastro in muratura portante perimetrale e alla base una fondazione in c.a. Le armature sono state verificate come previsto dal capitolo 8.4.1. delle Ntc di cii al DM 2018 del 17/01/2018 e s.m.i.

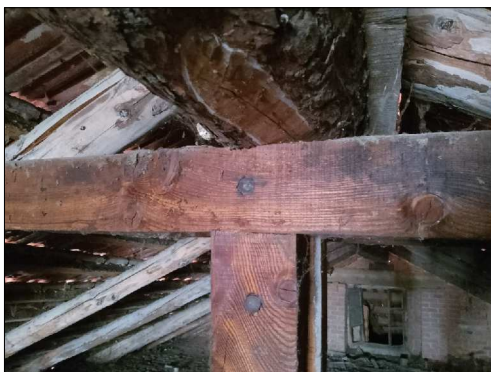
nodo centrale con essenza differente non originale

Che la capriata esistente nell'immobile destinato in progetto a sala polivalente, in proprietà del Comune di Bricherasio oggetto di sopralluogo nella condizione in esame, sotto il profilo statico all'uso previsto a progetto, nelle attuali condizioni deve essere sostituita.

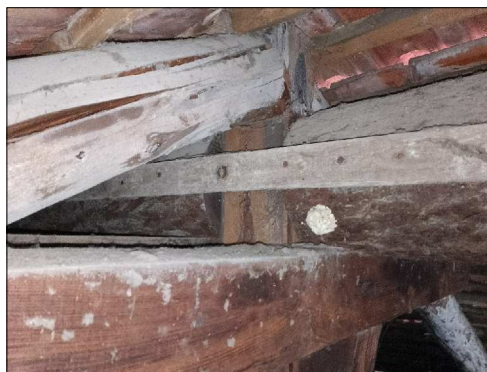
vincoli e connessioni labili o non più idonee

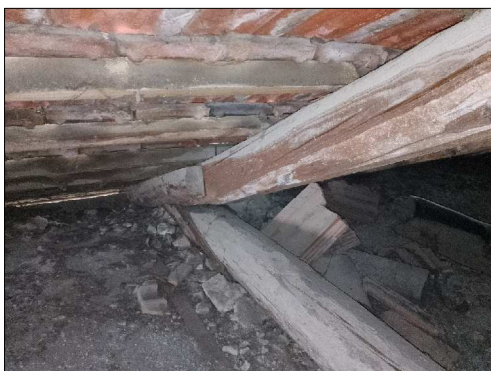
vincoli e connessioni labili o non più idonee

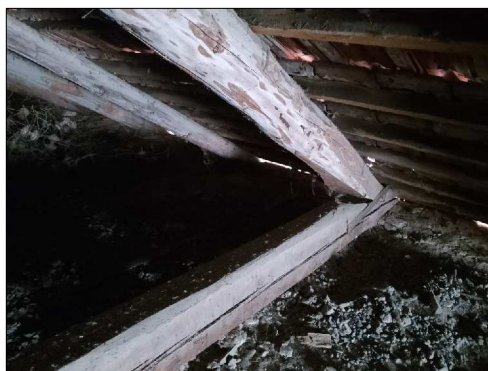
vincoli e connessioni labili o non più idonee

lesioni , spaccature e fessurazioni in corrispondenza delle connessioni

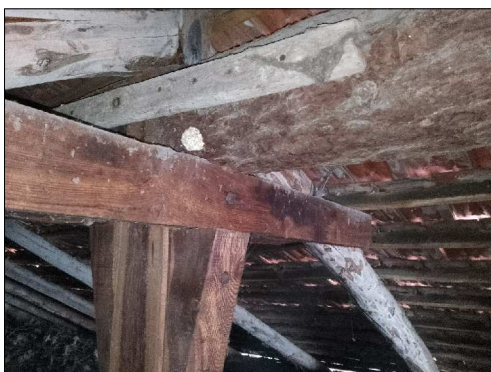
azioni torcenti su elementi di appoggio insufficienza di appoggio del colmo

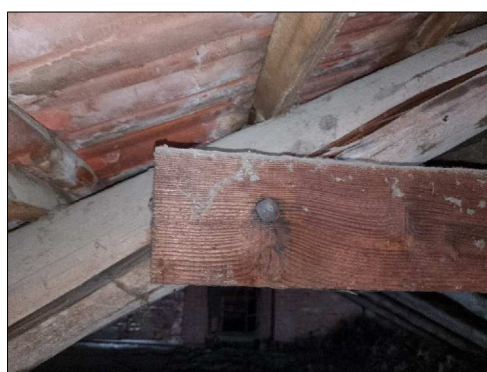
lesioni , spaccature e fessurazioni in corrispondenza delle connessioni
