COMUNE DI BRICHERASIO

**RISTRUTTURAZIONE E RIQUALIFICAZIONE
IMMOBILI E SPAZI COMUNALI**

RELAZIONE PAESAGGISTICA

PROGETTAZIONE ESECUTIVO

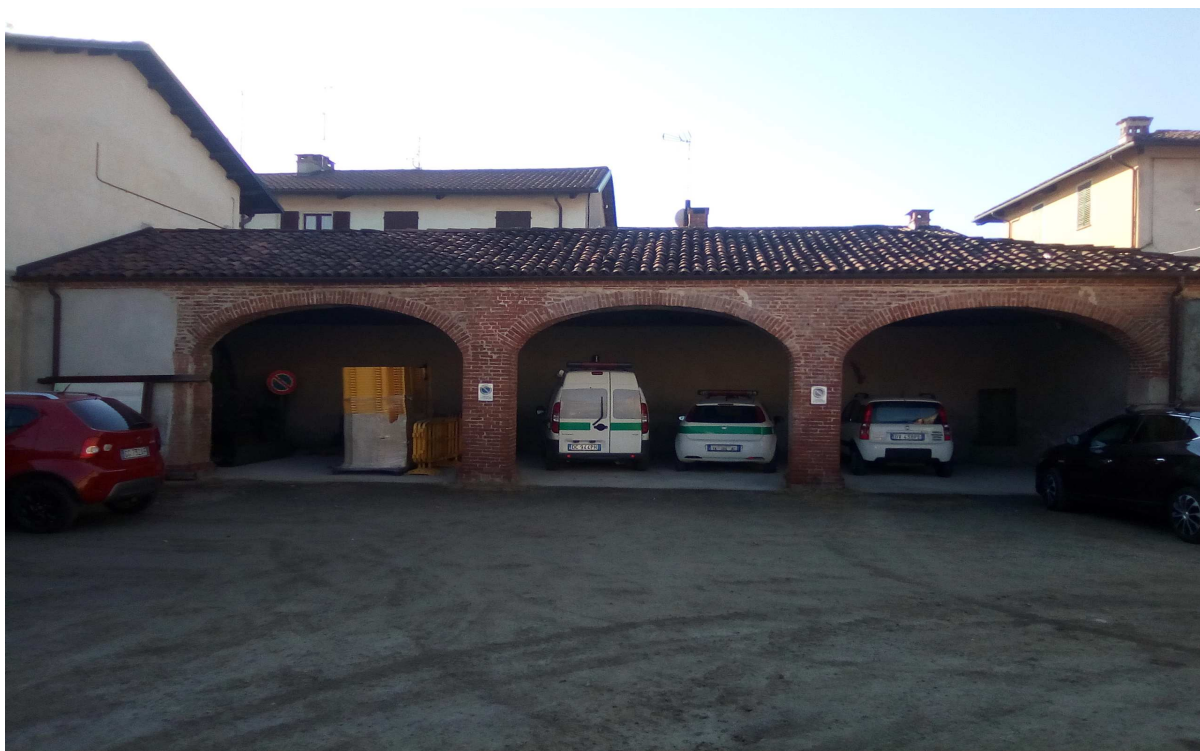
COMUNE DI BRICHERASIO FG. N° 33 MAPPALE 80 tettoia per ricovero e spazio a corte

L'edificio oggetto di intervento è un porticato aperto sul fronte verso la corte interna con dimensioni in pianta pari a mt. 16,80 x 6,10 metri quindi con una superficie complessiva coperta pari a mq. 103.

L'altezza del fabbricato è di circa 6 metri a colmo. Attualmente l'immobile utilizzato per la sosta dei mezzi sia pubblici che privati realizzato in muratura portante perimetrale con tre archi aperti sul fronte risulta in buone condizioni sia da un punto di vista statico che per quanto riguarda la copertura attualmente in coppi a due falde.

Tale edificio si apre verso una corte comune, sulla quale insistono anche gli edifici di seguito descritti, con livelli e pendenze diverse ed incerte, non opportunamente drenato e di scarsa fruibilità e percorribilità.

L'intervento determinato da un insieme di opere verrà realizzato con il fine di rendere maggiormente usufruibili gli spazi coperti consentendo la realizzazione di spazi confinati per le maestranze , un autorimessa chiusa per varie attività e uno spazio aperto utilizzabile in ogni stagione . L'intervento risulta composto dalle seguenti opere :

- Realizzazione all'interno del fabbricato di uno spazio contenuto tra murature dedicato alle maestranze e costituito da uno spogliatoio ed un primo servizio igienico dotato di doccia e di un secondo servizio igienico utilizzabile dai cittadini che usufruiscono dei vari spazi collettivi;

- Chiusura di un arco frontale mediante la posa di n° 1 portoni in legno (essenza castagno) a doppio battente e realizzazione di muratura interna per suddivisione degli spazi ;

- Collegamento alla rete fognaria comunale dell'immobile;
- Pavimentazione dell'intera corte antistante mediante posa di elementi autobloccanti (simili a quelli utilizzati per la pavimentazione storico-urbana di Bricherasio) su letto di magrone leggermente armato e opere di raccolta e convogliamento delle acque meteoriche .

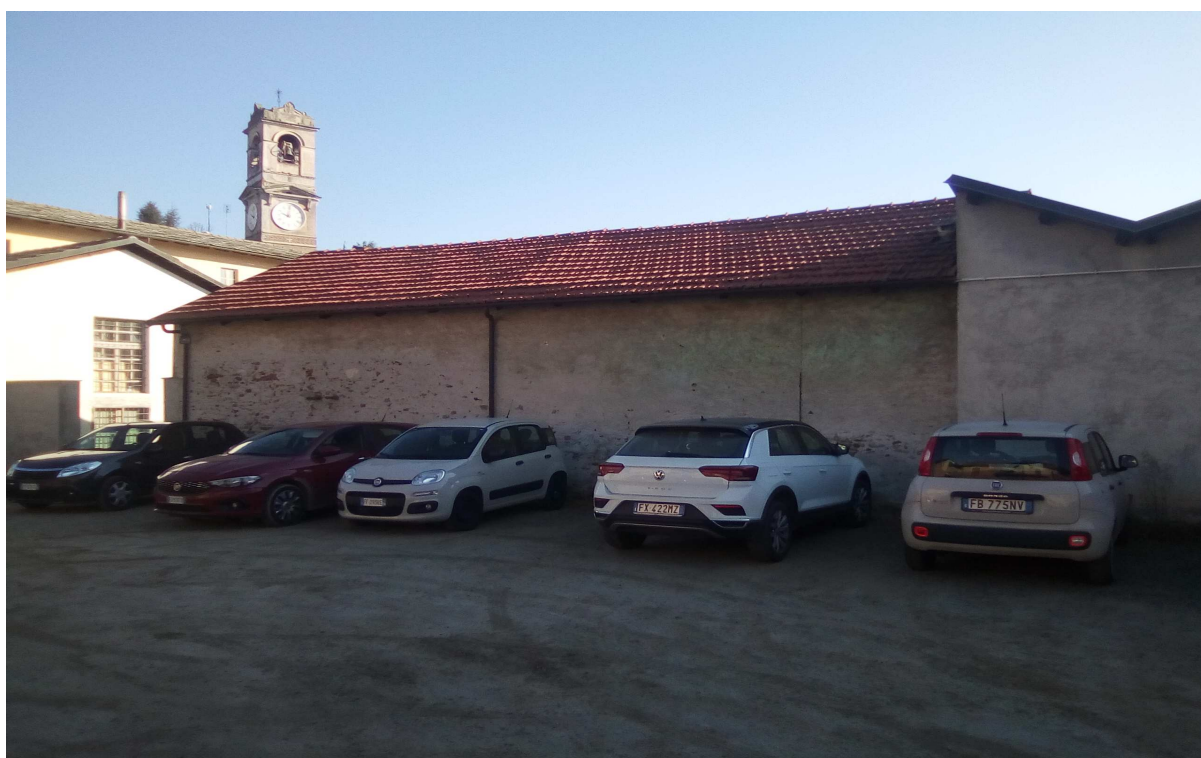
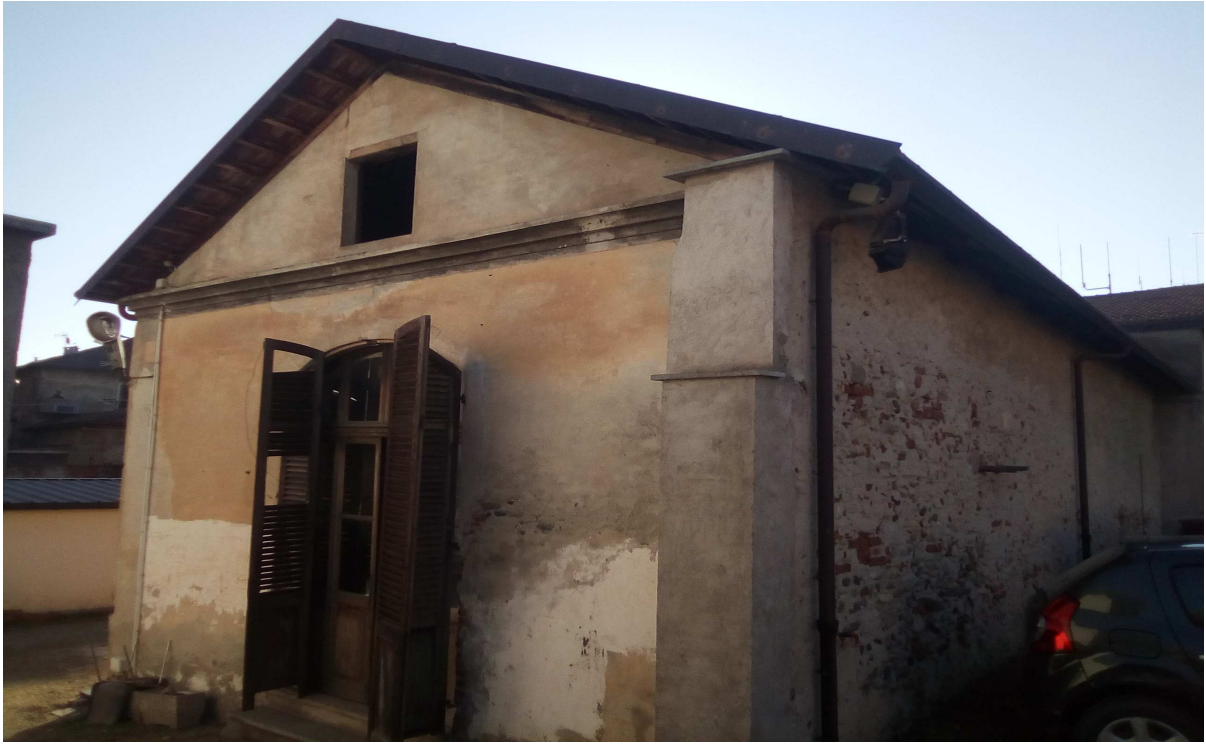
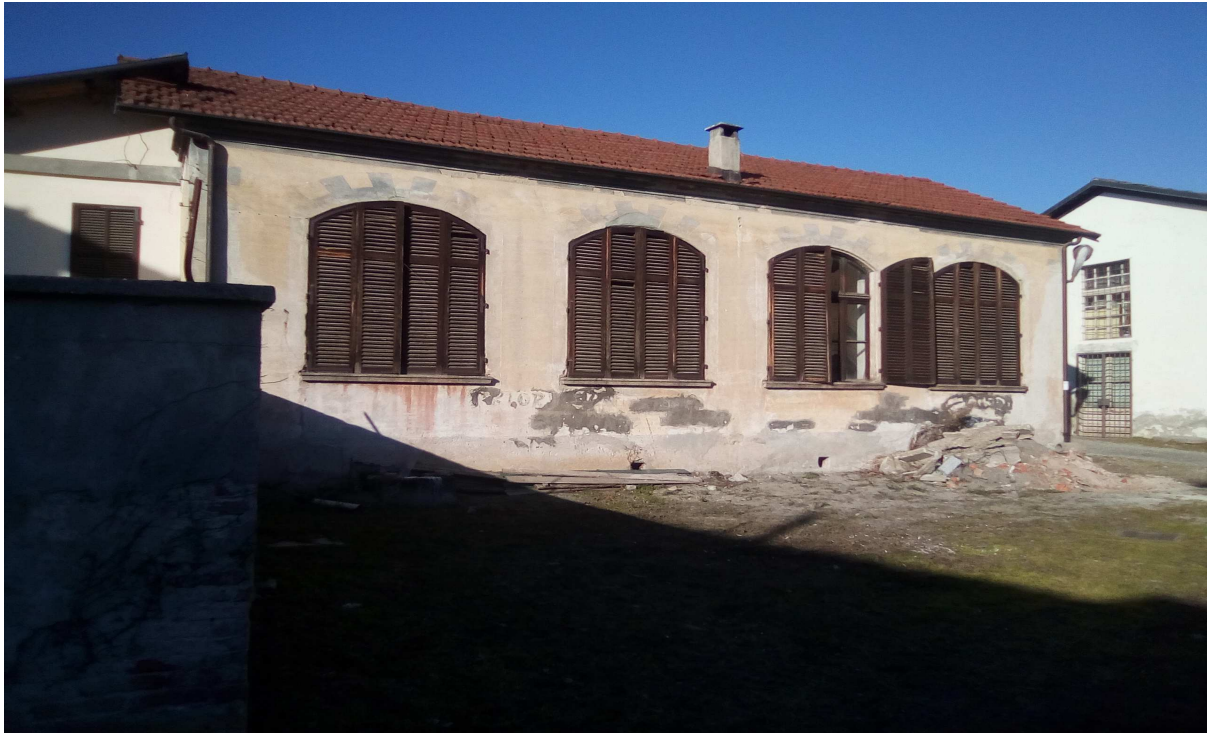
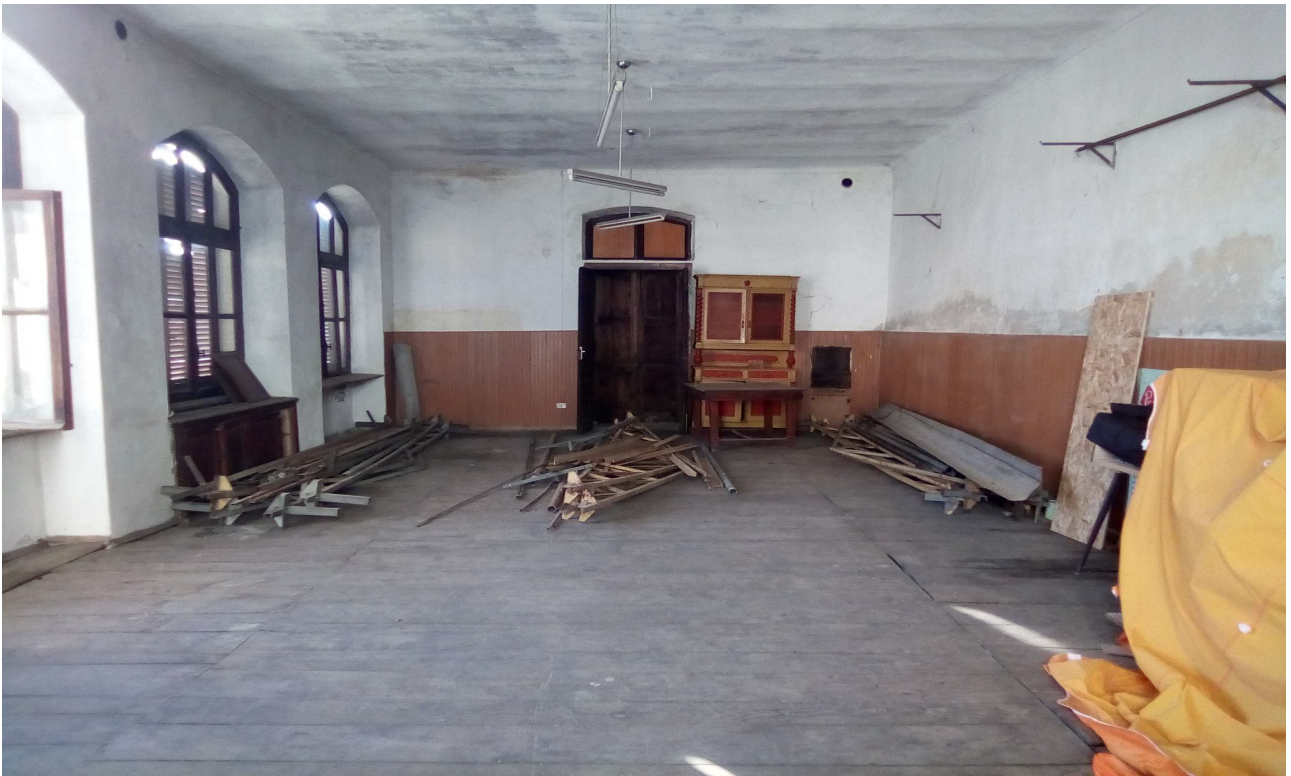
COMUNE DI BRICHERASIO FG. N° 33 MAPPALE 206 edificio ad uso collettivo

L'edificio oggetto del secondo intervento è un fabbricato completamente chiuso, finestrato su di un fianco con un unico accesso sul lato minore. Le dimensioni in pianta del fabbricato sono di mt. 14 x 7,50, quindi con una superficie coperta complessiva pari a mq. 105.

Il fabbricato attualmente privo di una funzione specifica, risulta costituito da un unico locale, con tetto a due falde con orditura lignea e manto di copertura in tegole marsigliesi.

Il tutto risulta in pessimo stato e necessita di importanti interventi di ristrutturazione.

L'intervento determinato da un insieme di opere verrà realizzato con il fine di rendere l'immobile adeguato per la funzione di sala multifunzioni , adeguata sia sismicamente che energeticamente.

- Demolizione dell'intera copertura dell'edificio (manto e travatura) ;
- Demolizione completa del solaio in profilati metallici e volterranee ;
- Asportazione degli infissi dell'immobile ,

- Demolizione della pavimentazione esistente ;
- apertura di una nuova porta per l'accesso dell'utenza dal cortile centrale ;
- realizzazione di una pensilina in legno e manto in coppi laterizio a protezione della nuova porta;

- spicconatura delle parti non coerenti dell'intonaco interno – previa indagine stratigrafica;
- Opere di cordolatura sismica della copertura in muratura armata. realizzando delle sedi nelle murature al fine di non innalzare le quote ti imposta; lo schema statico della nuova copertura sarà il medesimo di quello attuale a d eccezione dell'aggiunta di numero 2 capriate (total 3) al fine di migliorare le connessioni tra gli elemnti ligne essendovi una riduzione dei singoli carichi puntuali.

- Rifacimento dell'orditura del tetto in legname massello in essenza castagno , posato su cordolatura sismica perimetrale e comprensiva di manto di copertura in coppi , posato su pacchetto coibente ;

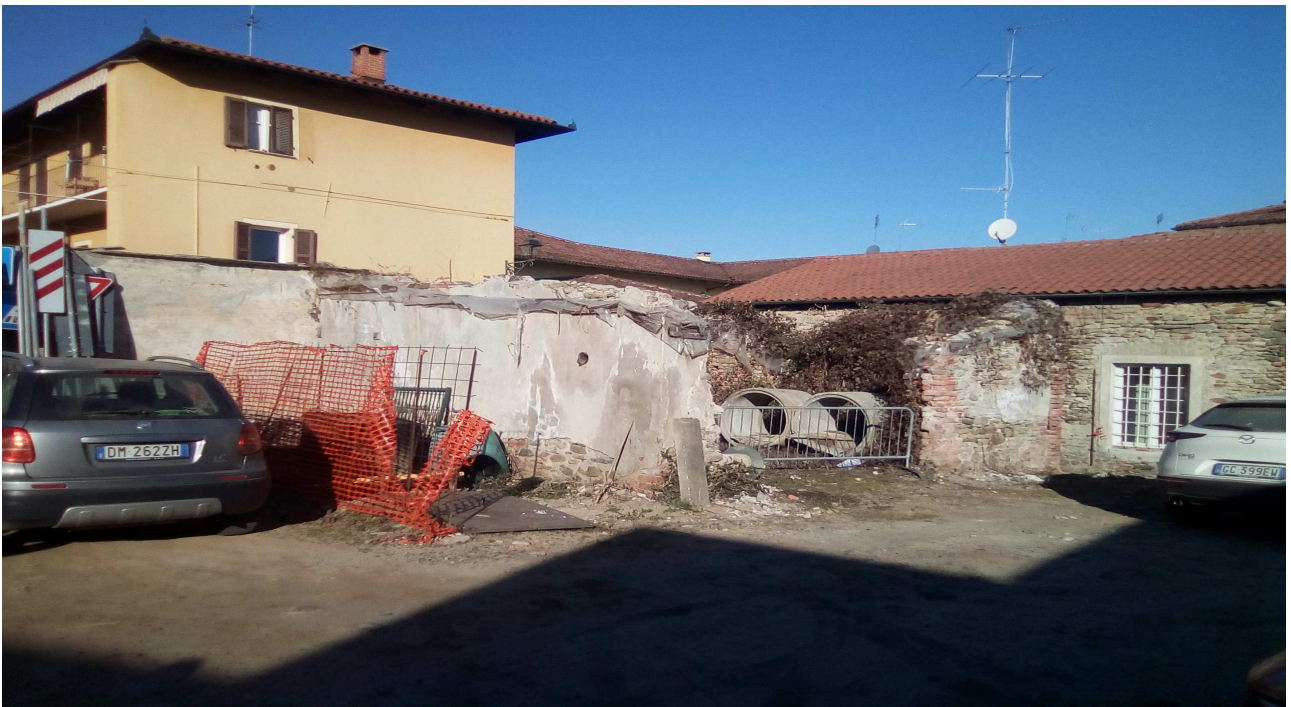
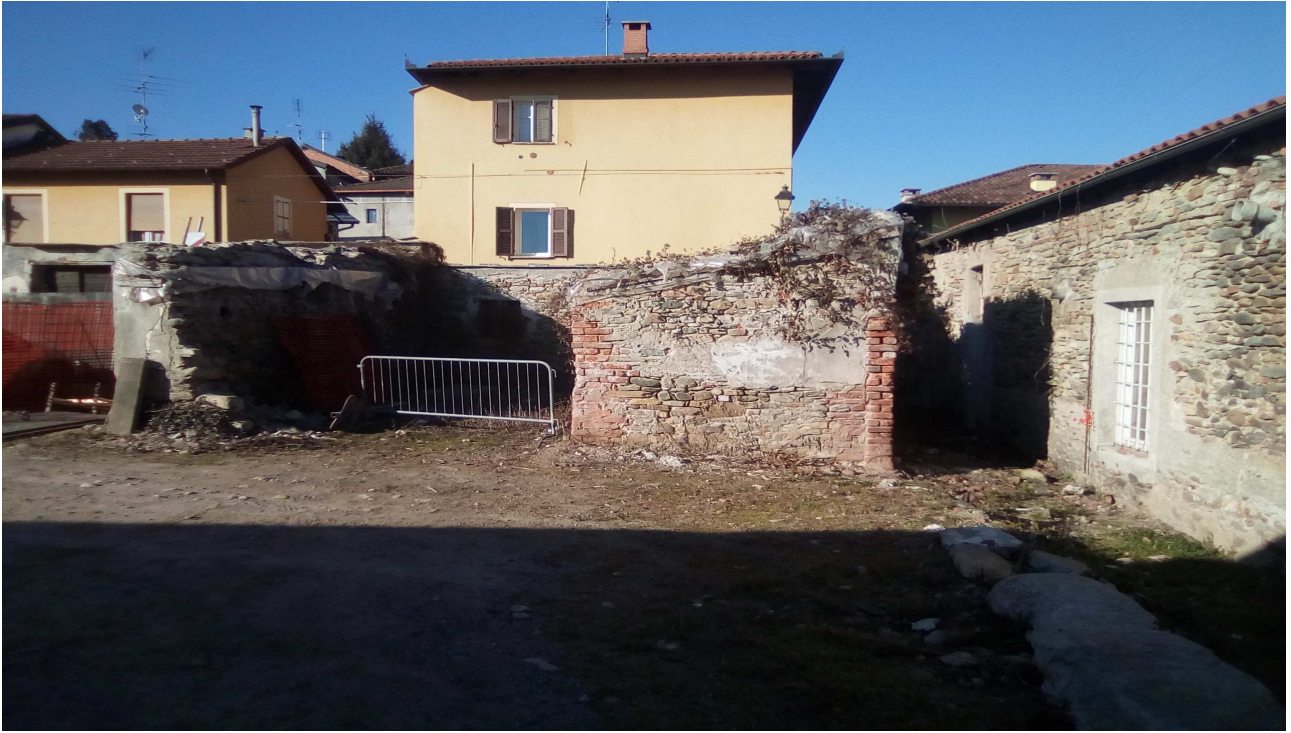
COMUNE DI BRICHERASIO FG. N° 33 MAPPALE 219 edificio collabente

L'immobile che si affaccia sul cortile principale è la parte residuale di un fabbricato di maggior dimensioni in parte non più esistente.

A tutt'oggi rimangono unicamente le murature perimetrali in pietra prive di copertura con dimensione in pianta di mt. 7,00 x 7,70 quindi con una superficie pari a mq. 54,00 .

L'intervento determinato da un insieme di opere verrà realizzato con il fine di rendere l'immobile adeguato per la funzione di spazio coperto ad uso magazzino e/o posti auto coperti , adeguato sismicamente

- Realizzazione di una struttura in c.a. indipendente antisismica dotata di fondazioni continue , colonne in c.a. da realizzarsi all'interno della muratura in pietra esistente ,che rivestiranno solo più funzione di tamponamento senza valore strutturale;
- Realizzazione di orditura del tetto in legno massello ;
- Posa di nuovo manto di copertura in coppi;
- Pavimentazione dello spazio interno in cemento liscio e ramazzato ;
- Posa di n° 1 portoni in legno semplice fattura non centinato
- Suddivisione interna con creazione di spazio per centrale termica generale ;
- installazione di un impianto fotovoltaico con 16 pannelli integrato sulla falda ad est;

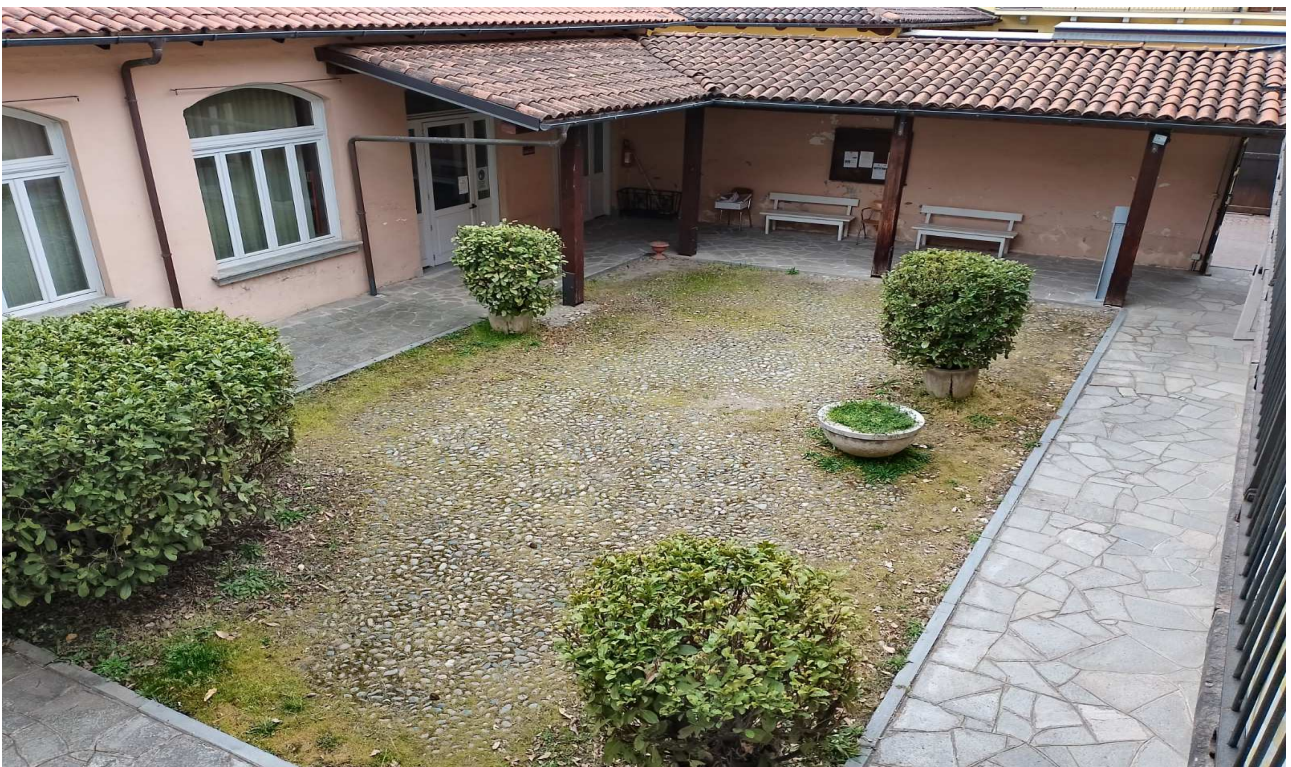
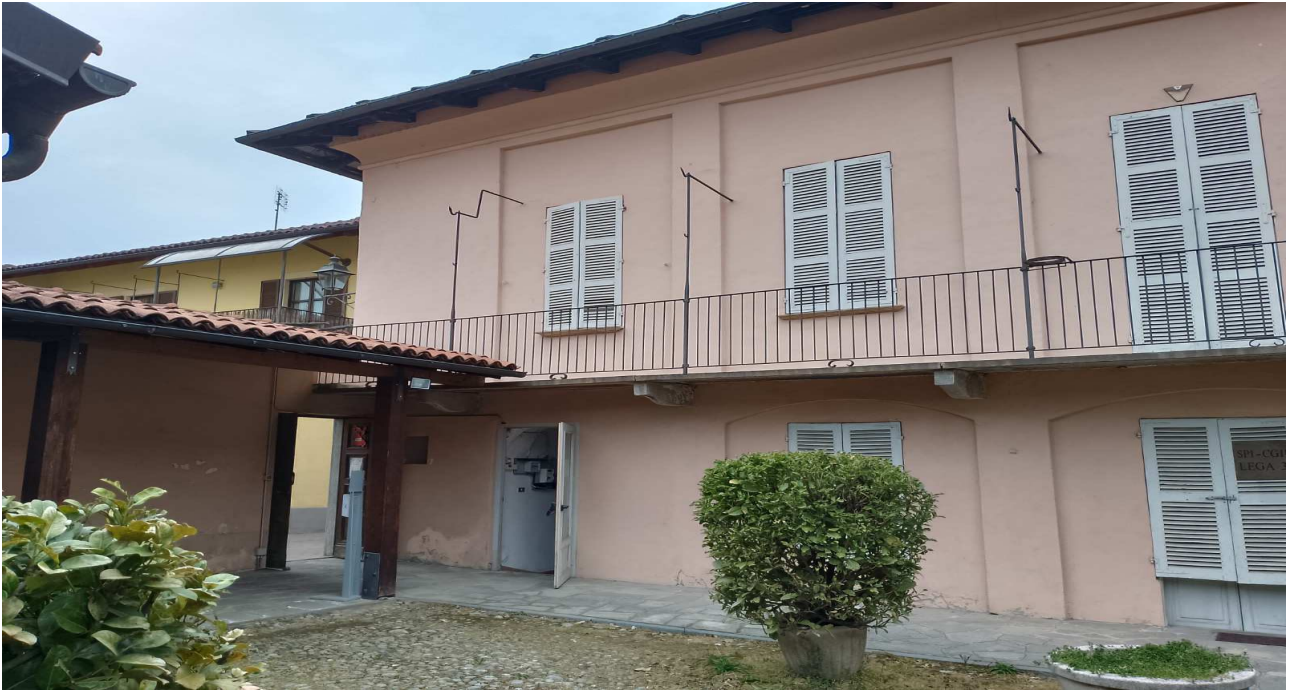
COMUNE DI BRICHERASIO FG. N° 33 MAPPALE 79 edificio a corte sede di associazioni locali

Su tratta di un fabbricato a corte attualmente in discrete condizioni complessive sede di svariate associazioni quali ; sede ANA , sede AVIS , sede Centro Anziani , sede Banda Comunale , sede Sindacale , sede Motoclub locale .Il fabbricato necessita di un intervento complessivo che va dalla sostituzione dei serramenti , alla creazione di una centrale termica con relativo impianto di riscaldamento al rifacimento dei servizi e dell'impianto elettrico , alle pavimentazioni ed alle sottopavimentazioni , alla riqualificazione muraria per evidenti infiltrazioni di umidità di risalita ed alla riqualificazione della corte interna;

- sostituzione dei serramenti della manica a nord con trasformazione di una finestra in portafinestra al piano terreno per ragioni di carattere igienico sanitario ed illuminazione naturale;

- rifacimento della piccola copertura nell'incrocio tra la manica a nord ed est in quanto risulta non più garantire l'impermeabilizzazione realizzata con orditura lignea e manto in pietra;

- rifacimento della scala ubicata nell'angolo nord est in quanto non più recuperabile, già puntellata con elementi metallici ; la scala avrà un rampante in c.a.a e saranno opportunamente recuperati le pedate , la ringhiera e le pietre dei pianerottoli;
