**RISTRUTTURAZIONE E RIQUALIFICAZIONE  
IMMOBILI E SPAZI COMUNALI**

**RELAZIONE TECNICA STATO DI CONSERVAZIONE  
CAPRIATA LIGNEA E SCALA**

**RELAZIONE TECNICA  
SULLO STATO DI CONSERVAZIONE  
DELLE CAPRIATE LIGNEE DELLA SALA  
POLIVALENTE E DELLA SCALA ESISTENTE  
DELL'EDIFICIO DELLE ASSOCIAZIONI**

RISTRUTTURAZIONE E RIQUALIFICAZIONI IMMOBILI E SPAZI COMUNALI

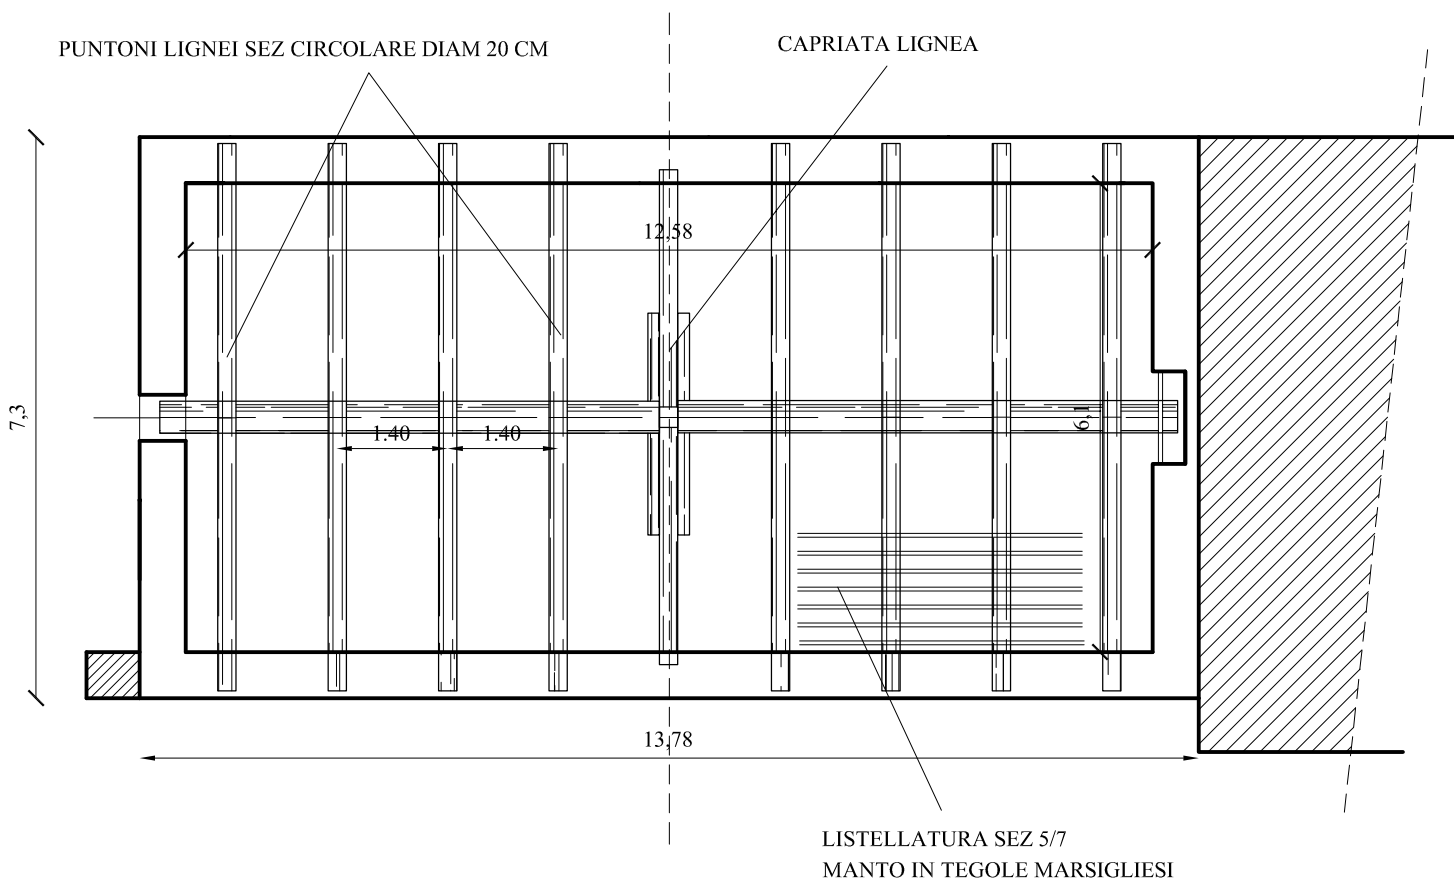
## PIANTA ORDITURA DELLA COPERTURA

La capriata presenta le seguenti criticità:

- nodo centrale rifatto con essenze non coeve ai puntoni e alla catena;
- collegamenti labili e cedevoli tra gli elementi a causa della fessurazione degli elementi lignei ;
- lesioni e spaccature in corrispondenza dei vincoli ;
- azioni torcenti sugli elementi di appoggio delle travi di colmo dovute a carichi notevoli ( presenza di una sola capriata ) e alla natura dei vincoli semplicemente chiodata.;

Sulla base delle indagini, del rilievo e del sopralluogo e delle premesse si può concludere che vi sono criticità statiche a carico della capriata in oggetto tali **DA NON RENDERE EFFICACE** un restauro e/o recupero della capriata medesima ;

Che la capriata esistente nell'immobile destinato in progetto a sala polivalente, in proprietà del Comune di Bricherasio oggetto di sopralluogo nella condizione in esame, sotto il profilo statico all'uso previsto a progetto, nelle attuali condizioni deve essere sostituita.
